耐候促進試験結果報告書

ナイロンスーパーグランド 耐候促進試験結果報告書

1. 標題	スーパーグランド耐候促進試験		
2. 試験期間	2009.07.08～2009.11.25迄		
3. 試験時間	2500時間		
4. 観察品目	ナイロンスーパーグランド(FGA17-06B)		
5. 使用機器	サンシャインウェザーメータ	WEL-SUN-HCB-B(スガ試験機)	
	試料表面観察	金属顕微鏡(日本光学工業) 型式;VMS-FT-1	
	試料表面硬度	デュロメータ硬さ試験機 (ツビック社)型式;A-3115、D-3117	
6. 試験条件	放電電圧;電流;50V・60A		
	フィルター;ガラスフィルターAタイプ		
	ブラックパネル温度;63℃		
	スプレーサイクル;18/120min		
	照射面;サンプル取り付け面		
7. 試験結果及び・試験後試料観察結果 : 全部品に対し、漏水を及ぼす様な割れ等発生せず。			
観察項目	観察結果	観察方法	備考
	観察結果に明記	観察結果に明記	各写真は 別シート参照

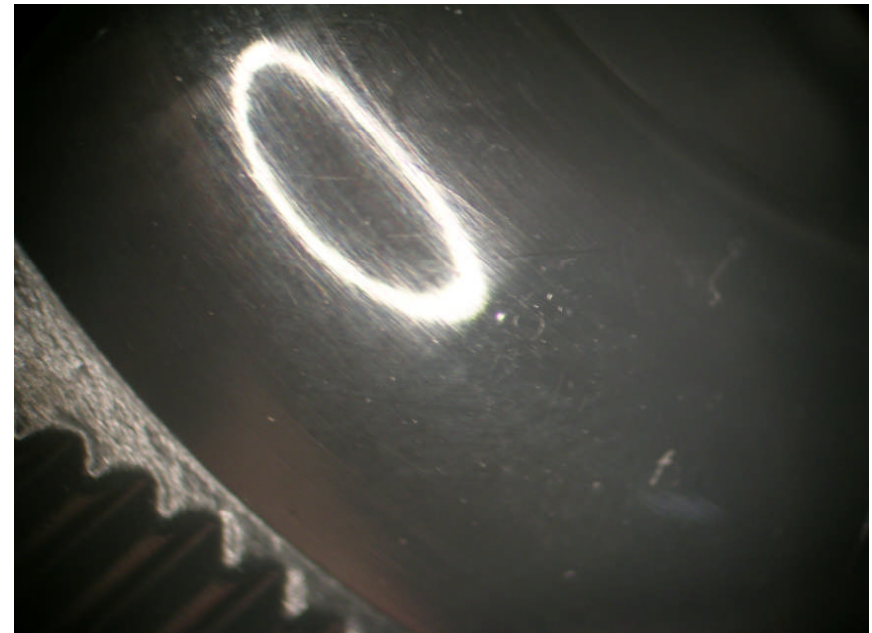
促進試験前

FGA17-06 シールナット部		
目視	粗さ	
	光沢	
	色差	
硬度	規格	JIS-K-7215(shoreD)
	測定箇所	本体六角部
	測定値	71,71,74,71,75(5ポイント)

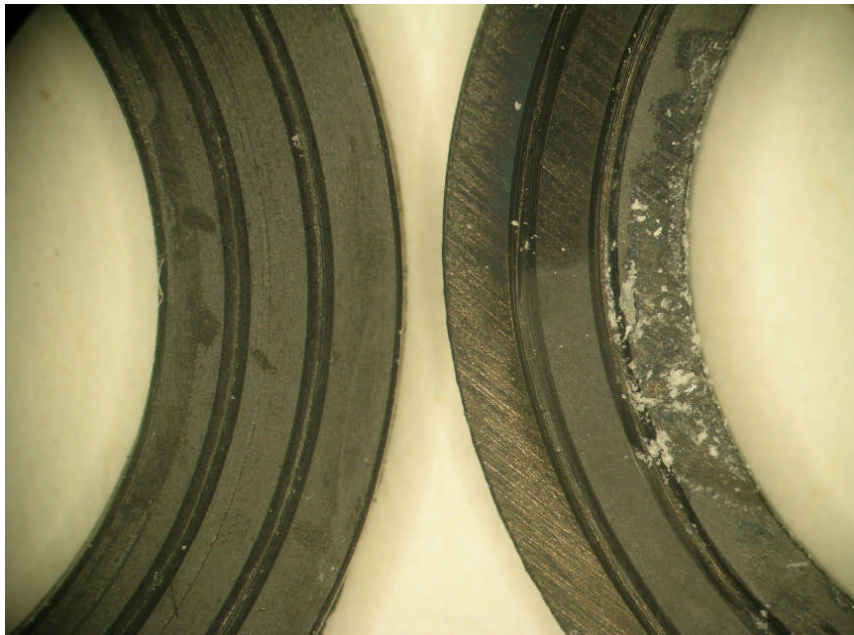
左;促進試験前 右;促進試験後

FGA17-06 ワッシャ部	
目視	促進試験後 クラック発生見受けられず
光沢	促進試験後 外周部において光沢低下
粗さ	
色差	外周部において変色
硬度	規格;shoreA 測定値;38,37,39,36,38
	測定箇所;変色が見受けられる外周部

【拡大画像3 スーパーグランドワッシャー部画像】
